TOME
1

État des lieux

Le bassin versant de l'Ognon couvre un territoire de 2 300 km² portant sur quatre départements (Haute Saône, Doubs, Jura, et Cote d'Or) et deux régions administratives.

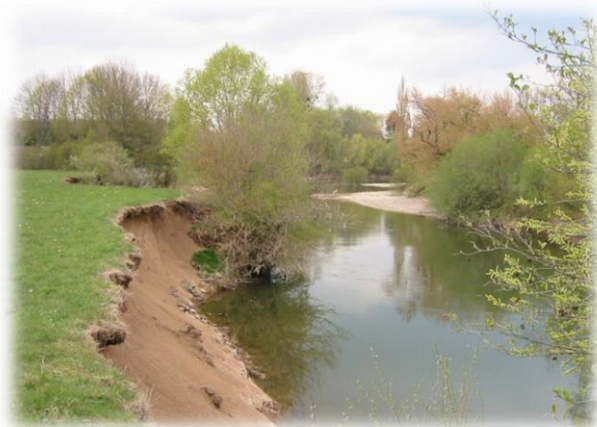
De la Saône au PK 150 environ (Pont-sur-l'Ognon), les berges, hautes de 1,5 à 2,5 m, sont constituées à 99% d'un matériau limono-sableux, relativement cohésif. En amont de Pont-sur-l'Ognon, on commence progressivement à observer l'apparition, d'abord en pied de berges puis sur toute son épaisseur, de matériaux graveleux puis caillouteux.

Berges limono-sableuses en moyenne vallée

Ces caractéristiques sédimentologiques des berges sont à l'origine de la dichotomie observée sur les taux d'érosions relatifs entre l'amont et l'aval de Pont sur l'Ognon. Les berges limono-sableuses sont plus difficiles à éroder que les berges caillouteuses. Ainsi, si les berges étaient restées de même nature gravo-caillouteuse le long de l'Ognon, les taux d'érosion de la moyenne et basse vallée seraient en moyenne de 2 m/an et non de 0.9 à 1 m comme c'est le cas.

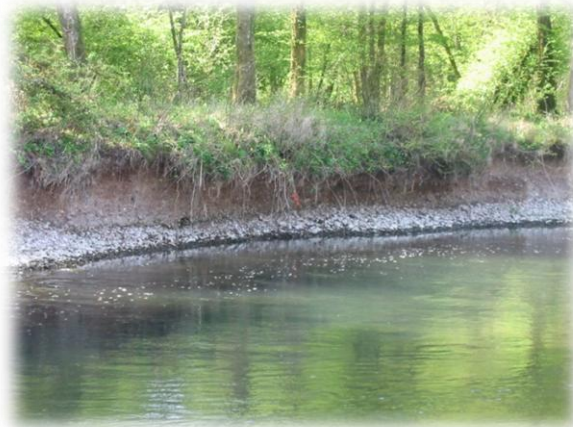
Fraction de galets grossiers en pied de berges en haute vallée

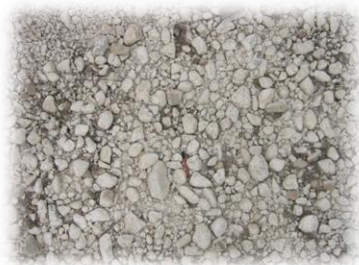
De même que la quantité, la qualité granulométrique des alluvions évolue aussi de l'amont vers l'aval. On constate une nette réduction de la taille des alluvions, particulièrement significative entre Autrey et Beaumotte, qui s'atténue ensuite entre Beaumotte et Marnay.

Granulométrie à Autrey le Vay
(PK 152)

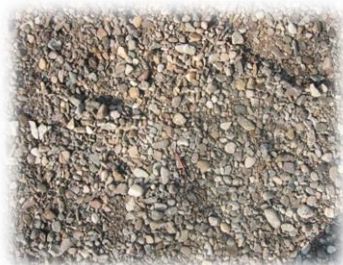
Granulométrie à Beaumotte
(PK 109)

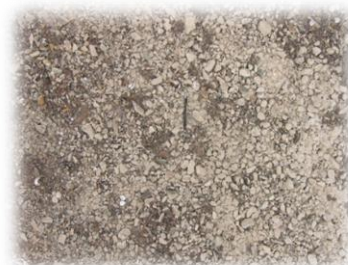
Granulométrie à Marnay
(PK 46)

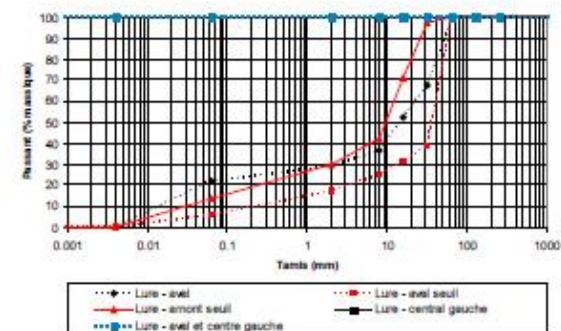
SYNTHESE DES ANALYSES GRANULOMETRIQUES

%	Lure - aval	Lure - Aval seuil	Lure - amont seuil	Lure - central gauche	Lure - aval et centre gauche
Dalles (dont dalles d'argile)					
Rochers					
Blocs					
Pierres grossières					
Pierres fines					
Cailloux grossiers	32.26	61.21	2.80		
Cailloux fins	15.74	7.44	26.31		
Graiers grossiers	15.76	6.55	26.50		
Graiers fins	7.46	7.54	12.35		
Sables	6.76	11.77	16.40		
Limons	21.82	5.46	13.46		
Argiles	0.16	0.02	0.05		
Vase				100	100
Terre végétale

Echantillonnages granulométriques volumétriques réalisés à la benne - analyses selon les classes de taille de l'échelle Carhyce (ONEMA).

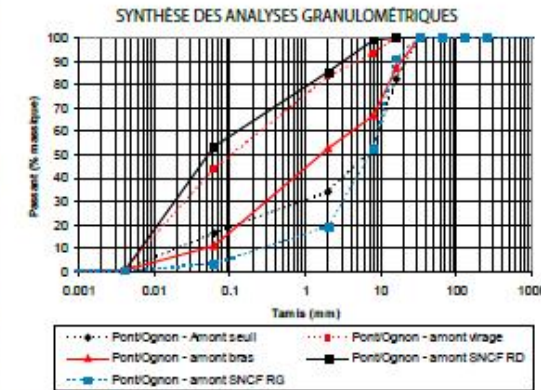
%	Pont/Ognon - Amont seuil	Pont/Ognon - Amont virage	Pont/Ognon - Amont bras	Pont/Ognon - Amont SNCF RD	Pont/Ognon - Amont SNCF RG
Dalles (dont dalles d'argile)					
Rochers					
Blocs					
Pierres grossières					
Pierres fines					
Cailloux grossiers					
Cailloux fins	17.83		13.05		9.03
Graviers grossiers	29.94	8.84	20.12	0.70	38.74
Graviers fins	18.55	10.10	14.25	13.73	33.35
Sables	17.81	39.49	41.31	32.00	15.83
Limons	15.89	43.32	11.03	53.38	3.08
Argiles	0.38	0.45	0.24	0.21	0.20
Vase					
Terre végétale

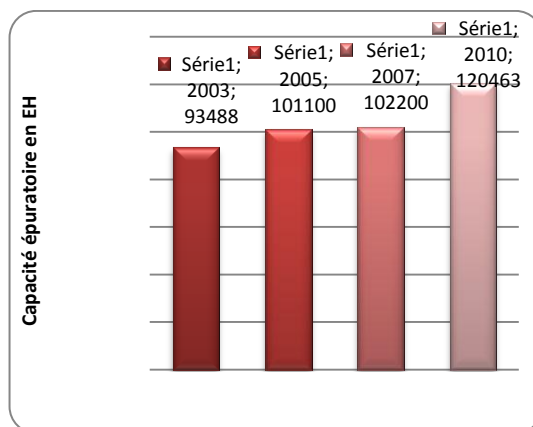
Figure 17 : Evolution de la capacité épuratoire (en équivalents habitants) entre 2003 et 2010

La capacité épuratoire des stations d’épuration a augmenté progressivement depuis 2003 mais c’est entre les années 2007 et 2010 que l’augmentation est la plus marquée (figure 17). Au cours du contrat de rivière, la capacité épuratoire a gagné 19 363 équivalents habitants (EH). A l’heure actuelle, elle est estimée à plus de 120 000 EH soit quasiment l’estimation de la population du bassin versant de l’Ognon.
