ETUDE N° 2010005-002

ETUDE ET SUIVI TOPO-BATHYMETRIQUE SUR LE BASSIN VERSANT DE L'OGNON

JUILLET 2012

VEODIS-3D

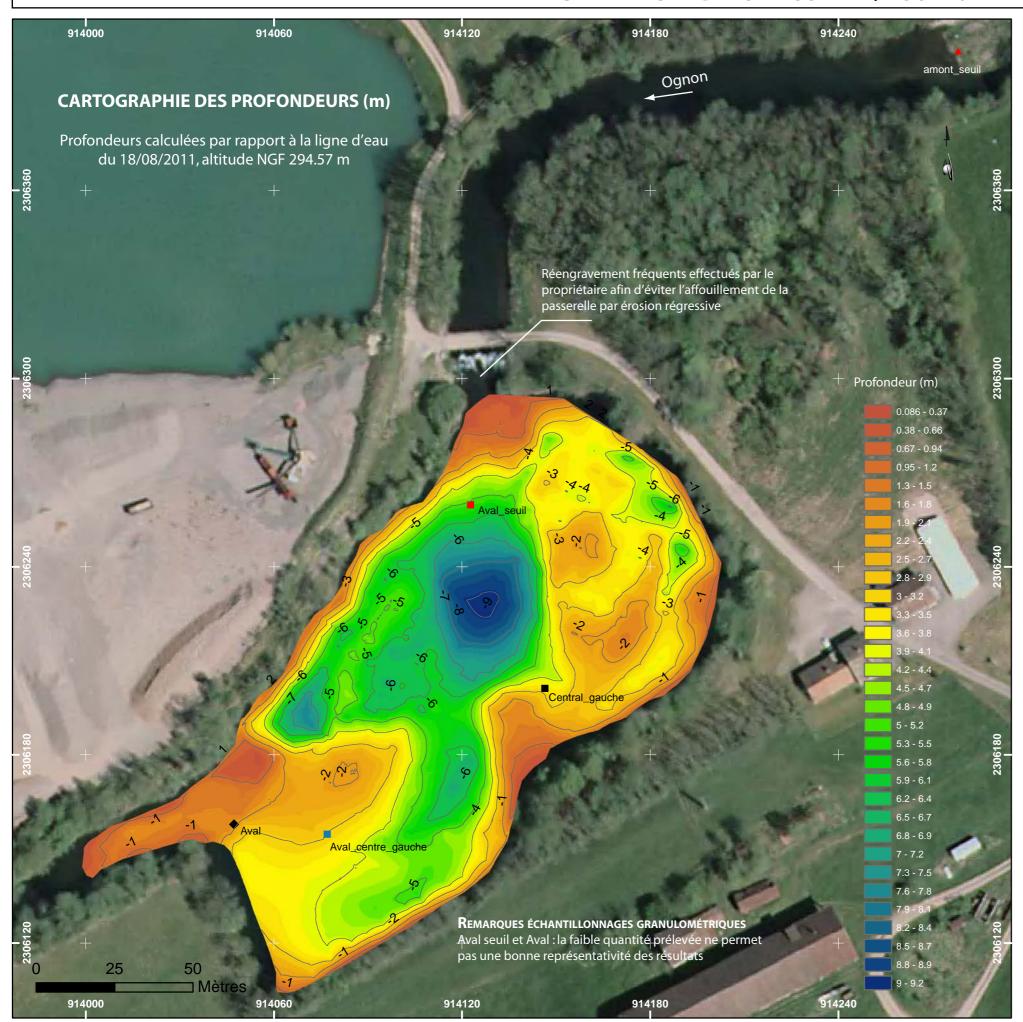
SUIVI TOPO-BATHYMÉTRIQUE ET GRANULOMÉTRIQUE SUR LE BASSIN VERSANT DE L'OGNON FICHE N° 1 - SITE DE LURE - JUILLET / AOÛT 2011

Profil topographique réalisé dans l'axe du chenal (amont/aval).

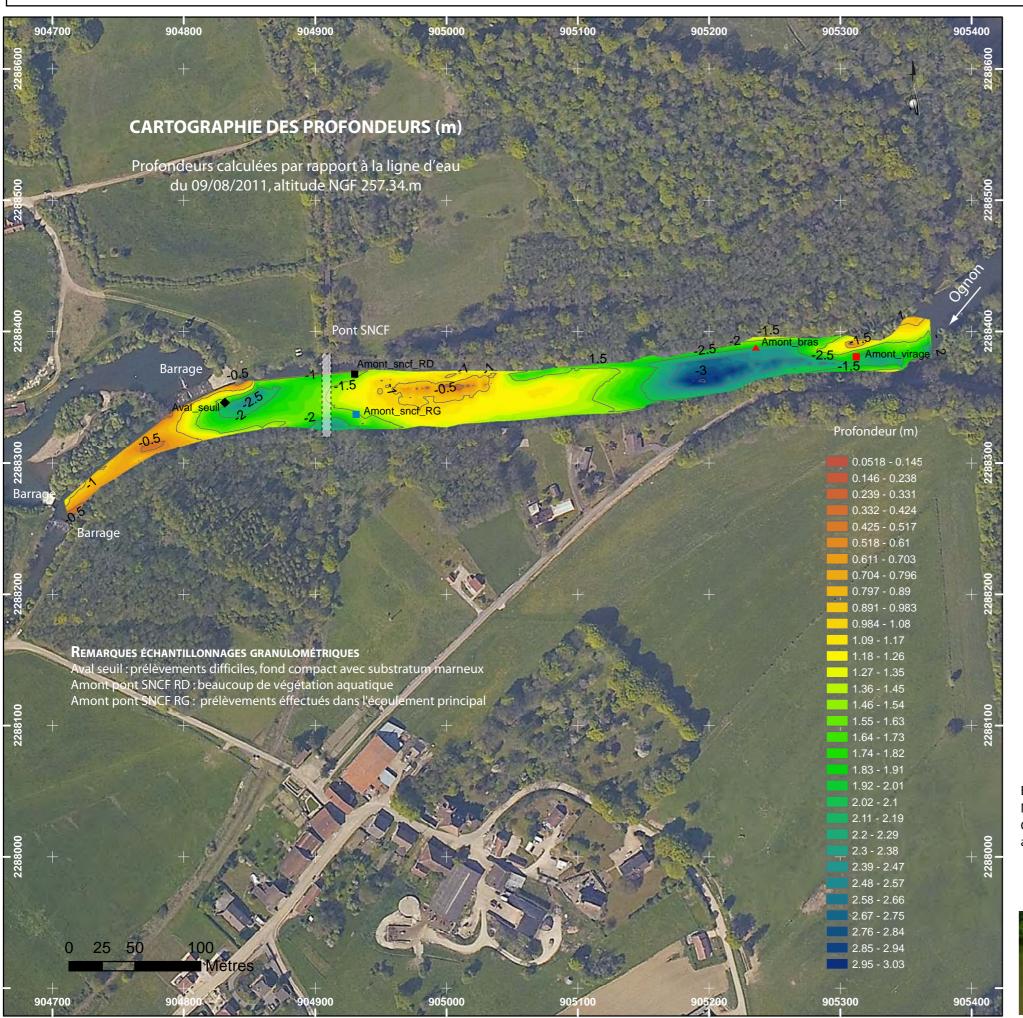
SUIVI TOPO-BATHYMÉTRIQUE ET GRANULOMÉTRIQUE SUR LE BASSIN VERSANT DE L'OGNON FICHE N° 2 - SITE DE PONT SUR L'OGNON - JUILLET / AOÛT 2011

Profil topographique réalisé dans l'axe du chenal (amont/aval).

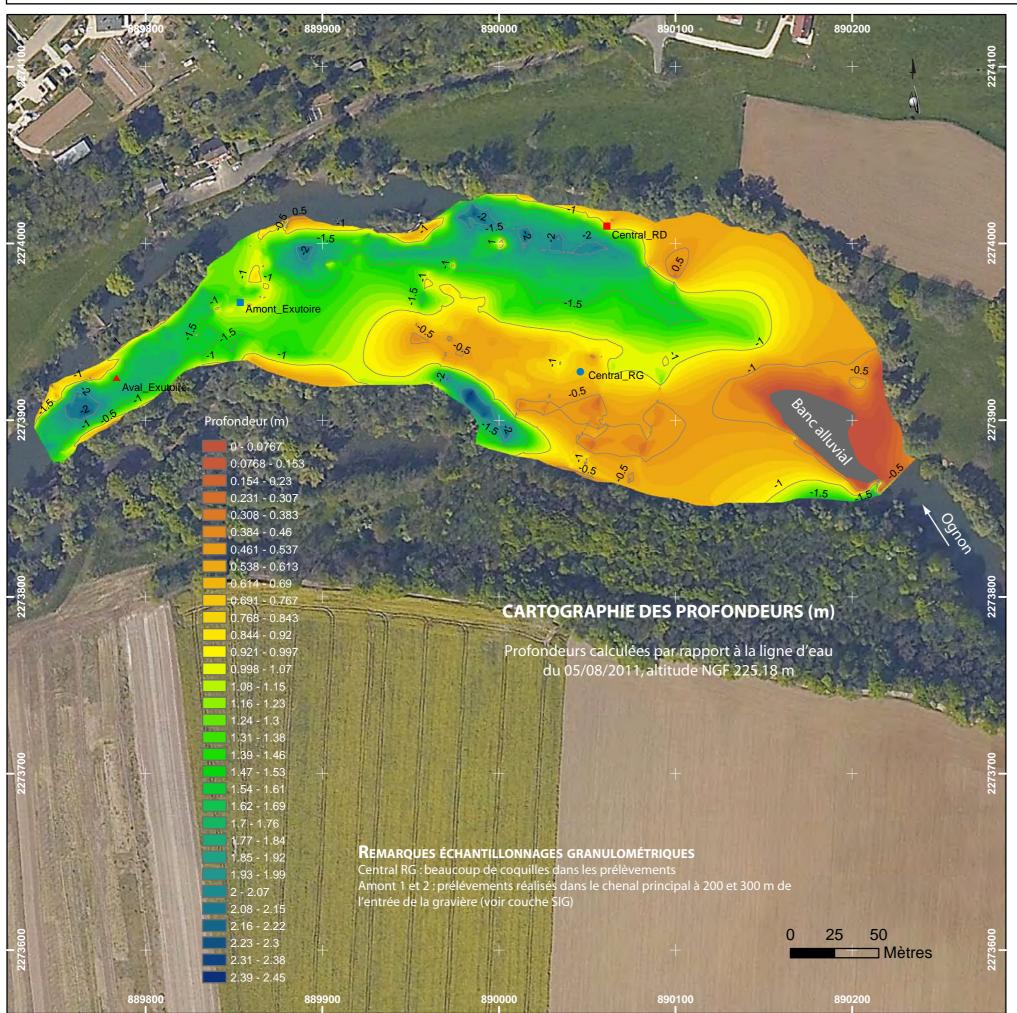
SUIVI TOPO-BATHYMÉTRIQUE ET GRANULOMÉTRIQUE SUR LE BASSIN VERSANT DE L'OGNON FICHE N° 3 - SITE DE RIGNEY - JUILLET / AOÛT 2011

Profil topographique réalisé dans l'axe du chenal (amont/aval).

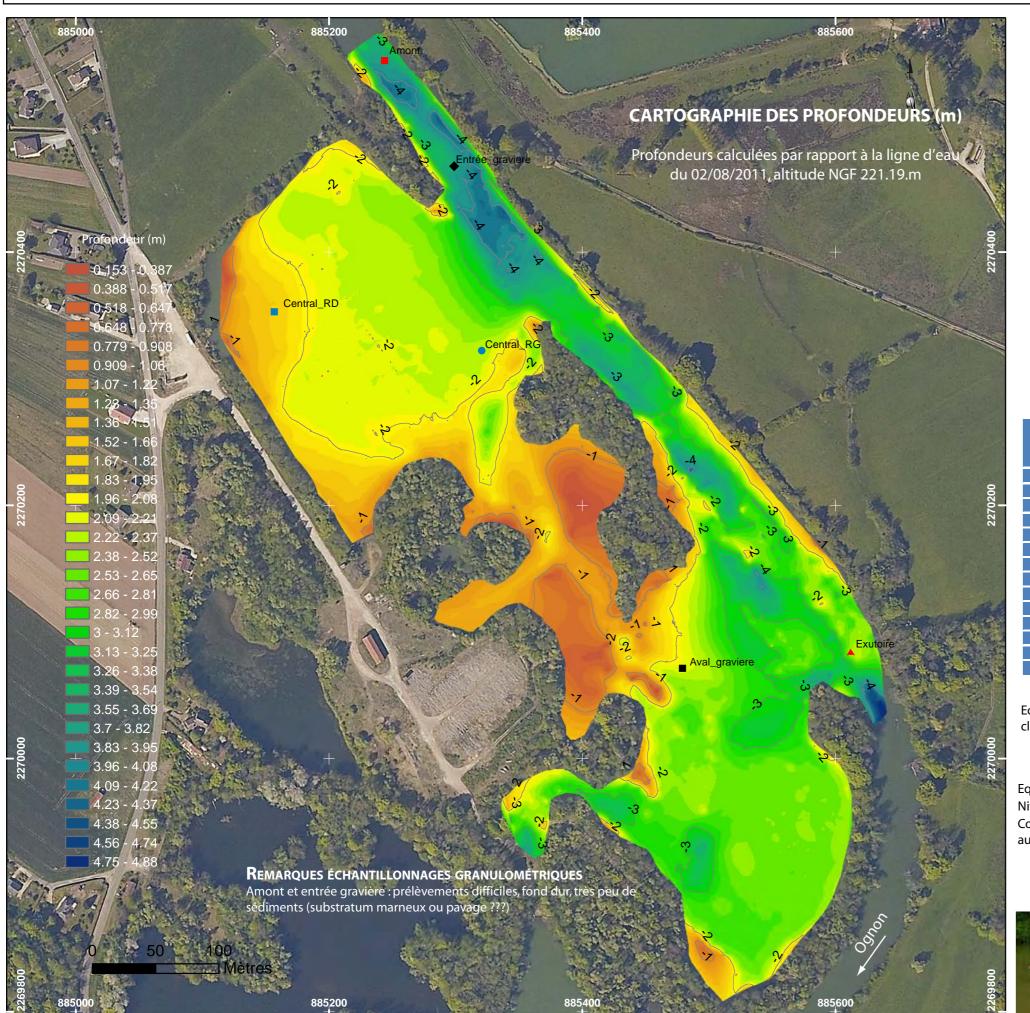
SUIVI TOPO-BATHYMÉTRIQUE ET GRANULOMÉTRIQUE SUR LE BASSIN VERSANT DE L'OGNON FICHE N° 4 - SITE DE AULX LES CROMARY - JUILLET / AOÛT 2011

Profil topographique réalisé dans l'axe du chenal (amont/aval).

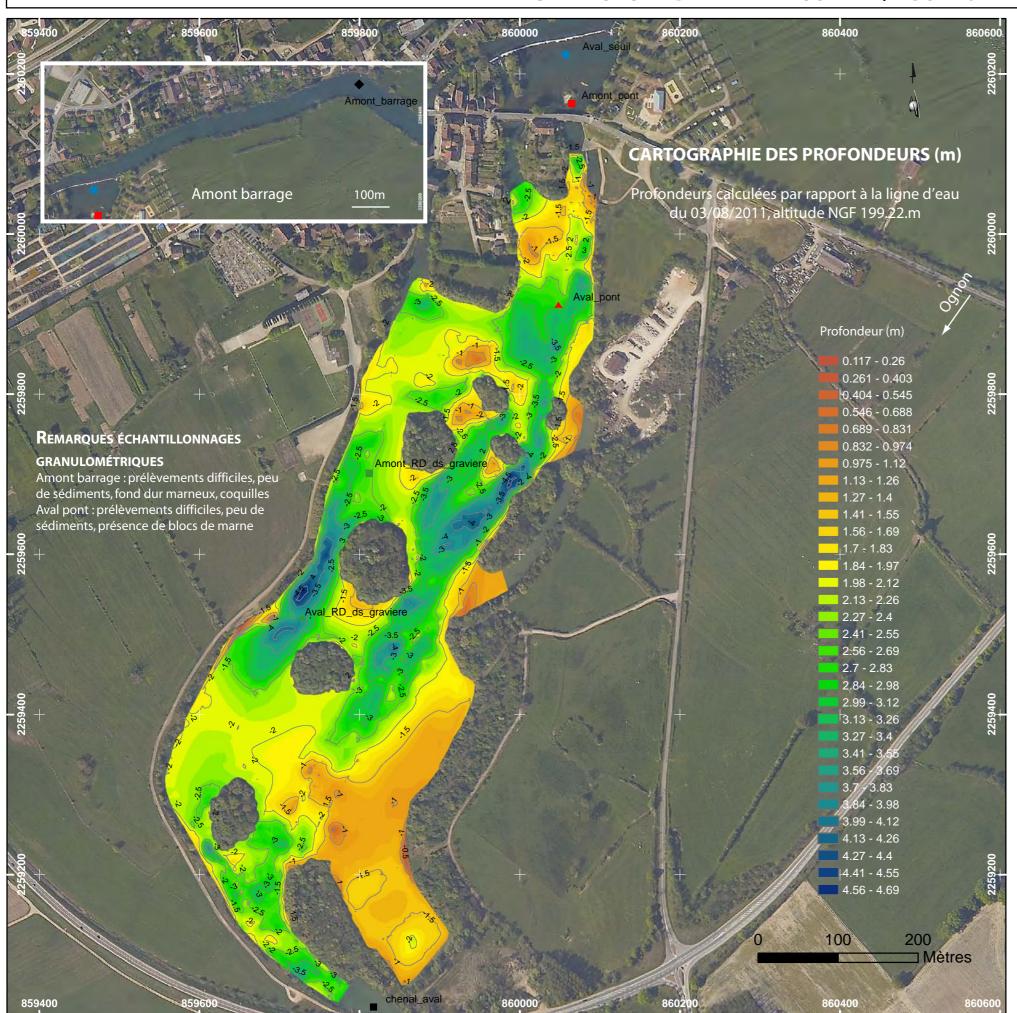
SUIVI TOPO-BATHYMÉTRIQUE ET GRANULOMÉTRIQUE SUR LE BASSIN VERSANT DE L'OGNON FICHE N° 5 - SITE DE MARNAY - JUILLET / AOÛT 2011

Profil topographique réalisé dans l'axe du chenal (amont/aval).

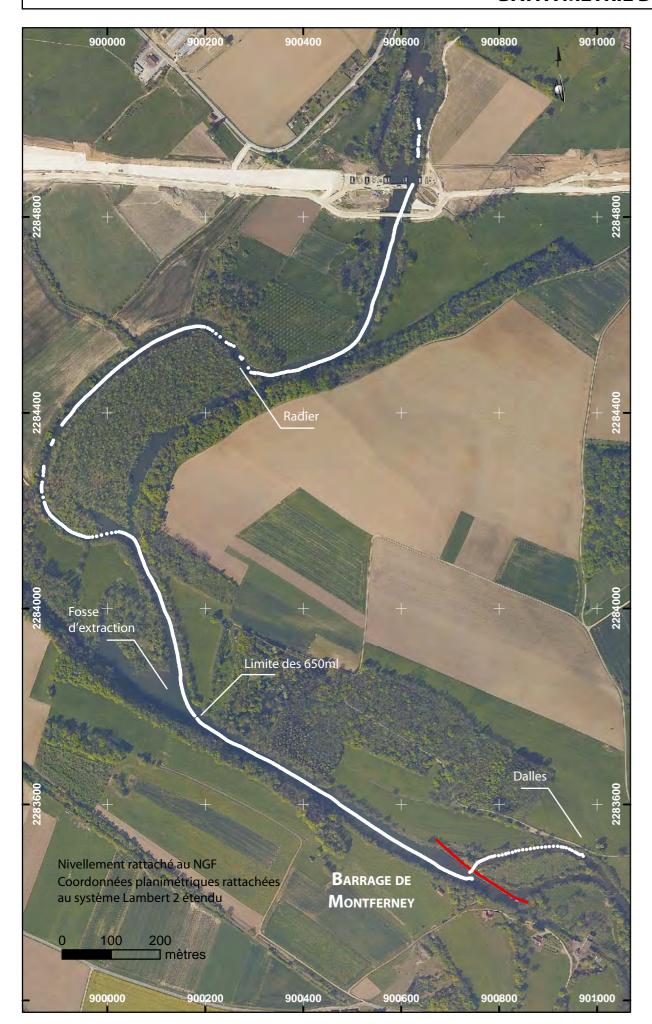
SUIVI TOPO-BATHYMÉTRIQUE ET GRANULOMÉTRIQUE SUR LE BASSIN VERSANT DE L'OGNON BATHYMÉTRIE DU BARRAGE DE MONTFERNEY - AVRIL 2012

L'ouvrage induit une chute à l'étiage d'environ 1m et influence les écoulements en amont jusqu'au seuil du pont de Montferney soit sur une distance de 1900ml (présence d'un radier).

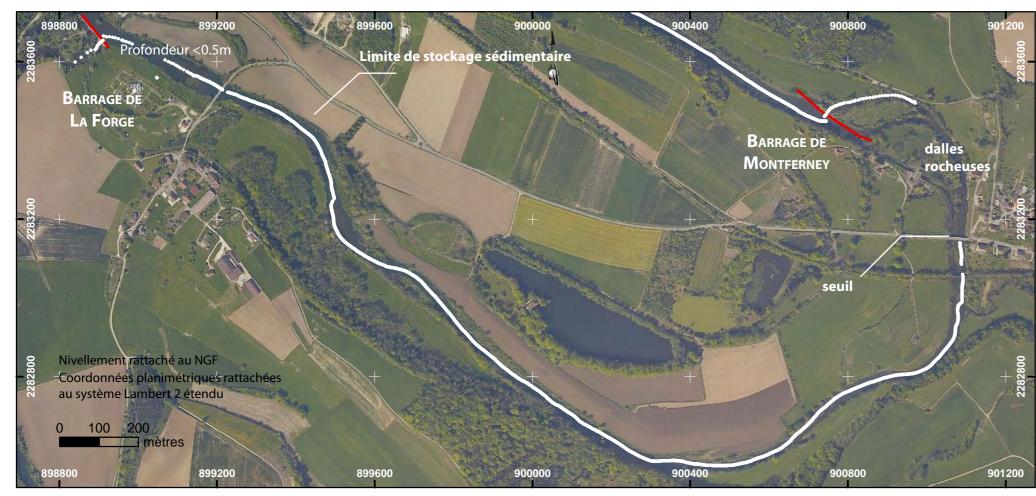
SUIVI TOPO-BATHYMÉTRIQUE ET GRANULOMÉTRIQUE SUR LE BASSIN VERSANT DE L'OGNON BATHYMÉTRIE DU BARRAGE DE LA FORGE - AVRIL 2012

L'ouvrage induit une chutte à l'étiage d'environ 2.60m et influence les écoulements en amont jusqu'au seuil du pont de Montferney soit sur une distance de 3000ml.

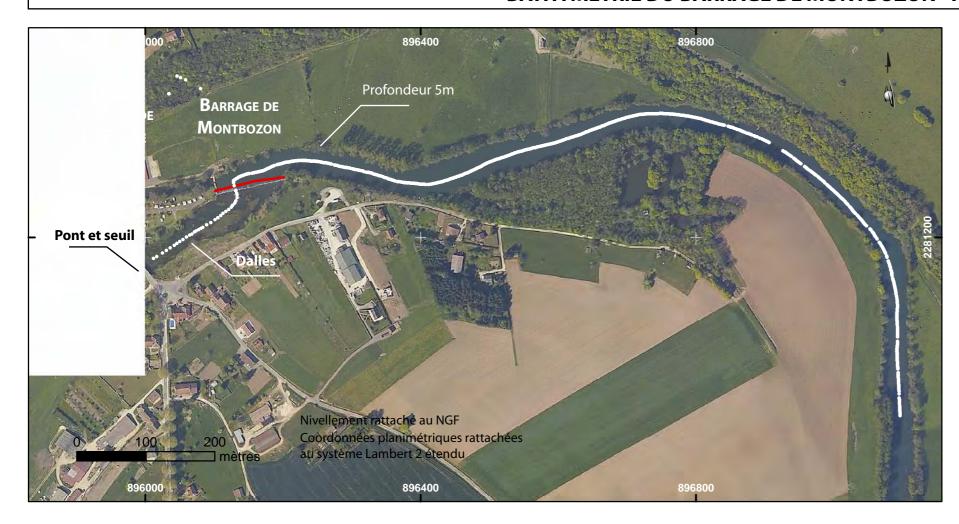
SUIVI TOPO-BATHYMÉTRIQUE ET GRANULOMÉTRIQUE SUR LE BASSIN VERSANT DE L'OGNON BATHYMÉTRIE DU BARRAGE DE MONTBOZON - AVRIL 2012

L'ouvrage induit une chute à l'étiage d'environ 1.5m et influence les écoulements en amont sur une longueur de l'ordre de 2400ml.

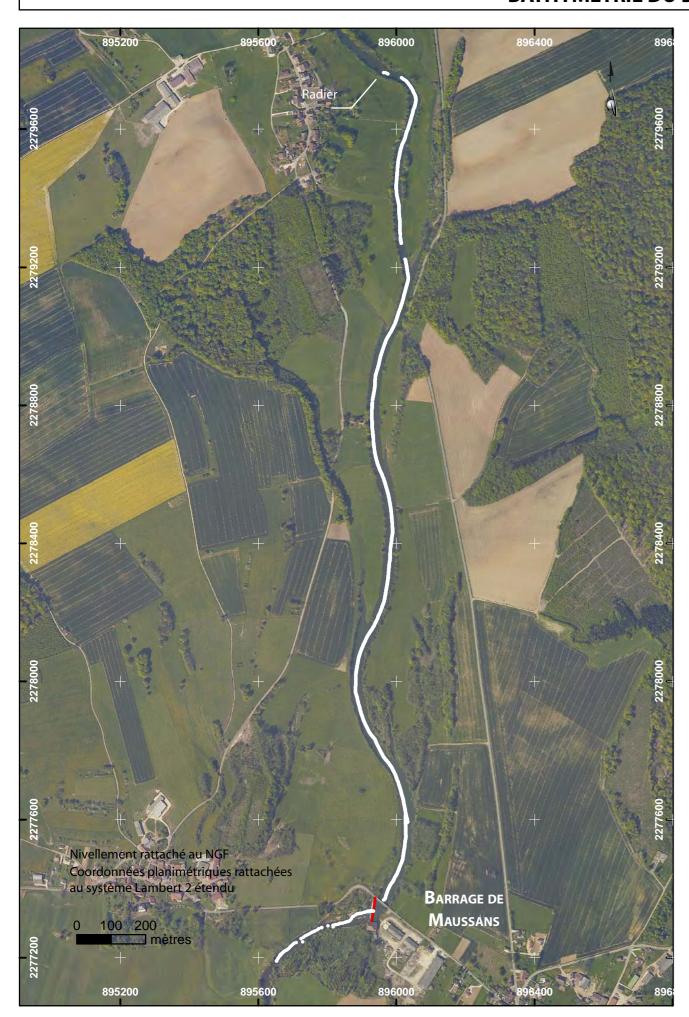
SUIVI TOPO-BATHYMÉTRIQUE ET GRANULOMÉTRIQUE SUR LE BASSIN VERSANT DE L'OGNON **BATHYMÉTRIE DU BARRAGE DE MAUSSANS - AVRIL 2012**

PROFIL EN LONG PARTIEL DU FOND DU CHENAL ET DE LA LIGNE D'EAU AU DROIT DU BARRAGE

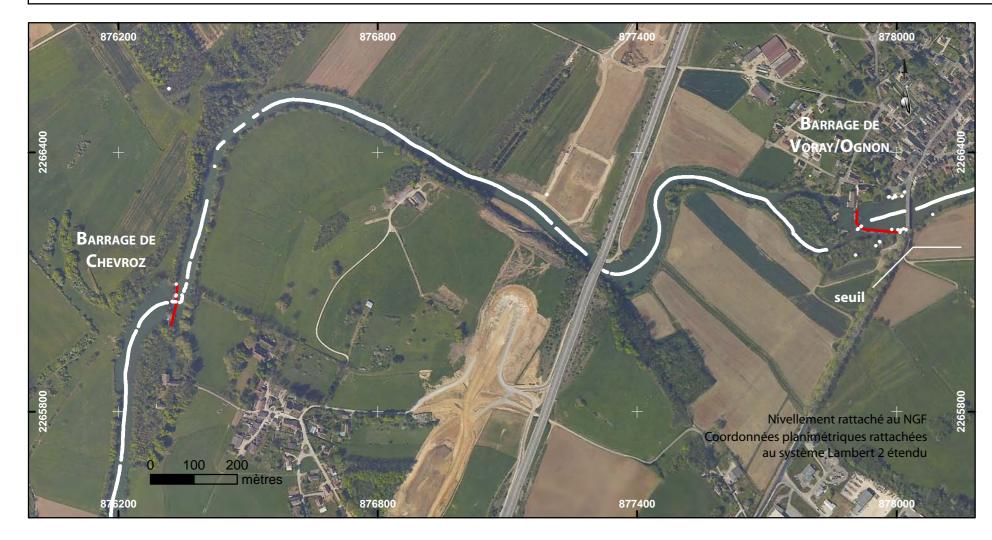
SUIVI TOPO-BATHYMÉTRIQUE ET GRANULOMÉTRIQUE SUR LE BASSIN VERSANT DE L'OGNON BATHYMÉTRIE DU BARRAGE DE CHEVROZ - AVRIL 2012

L'ouvrage induit une chute à l'étiage d'environ 1.8m et influence les écoulements en amont jusqu'à l'ouvrage de Voray-sur-l'Ogon c'est-à-dire sur un linéaire de 2200ml.

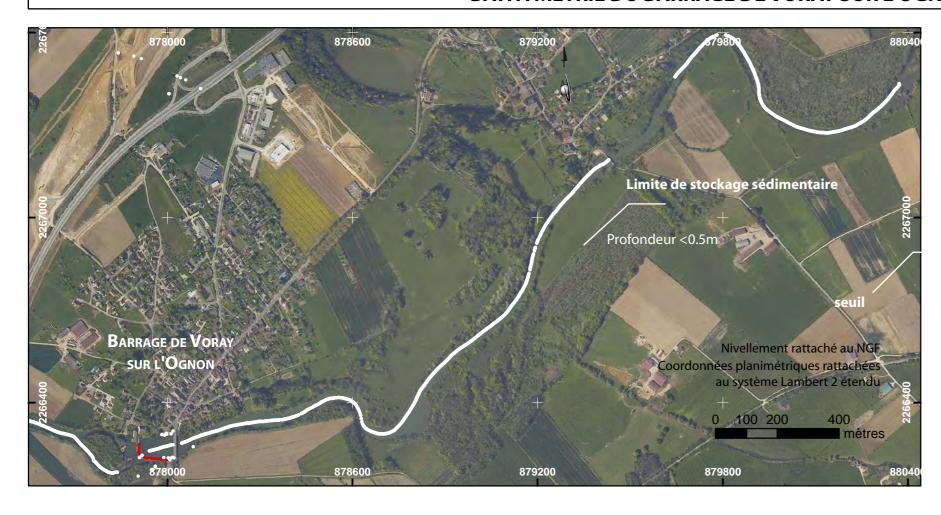
SUIVI TOPO-BATHYMÉTRIQUE ET GRANULOMÉTRIQUE SUR LE BASSIN VERSANT DE L'OGNON BATHYMÉTRIE DU BARRAGE DE VORAY SUR L'OGNON - AVRIL 2012

L'ouvrage de Voray-sur-l'Ogon est le premier ouvrage important d'une série de 5 ouvrages successifs sur un linéaire de 24km (Voray sur l'Ogon , Chevroz, Geneuille, Cussey sur l'Ogon et Moncley).

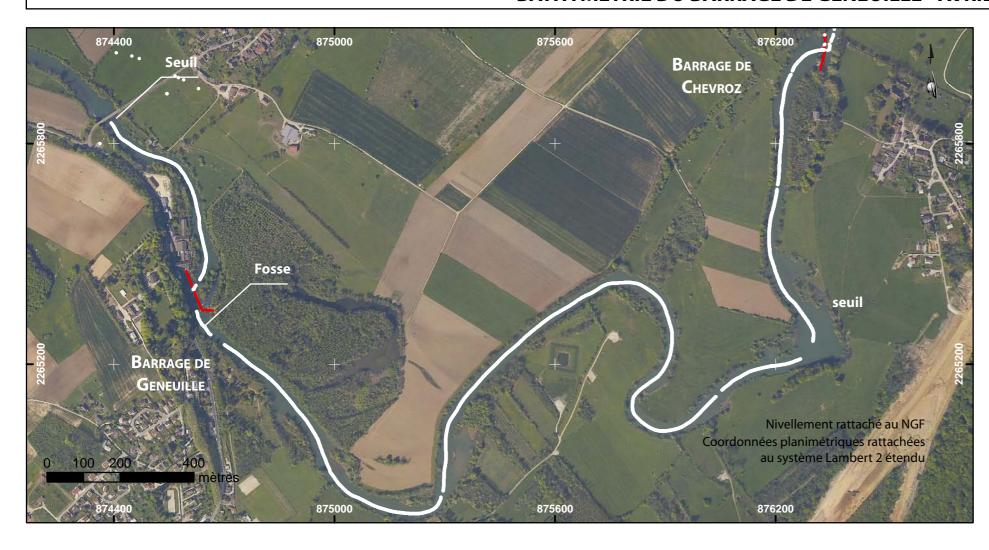
SUIVI TOPO-BATHYMÉTRIQUE ET GRANULOMÉTRIQUE SUR LE BASSIN VERSANT DE L'OGNON BATHYMÉTRIE DU BARRAGE DE GENEUILLE - AVRIL 2012

L'ouvrage induit une chute à l'étiage d'environ 1.30m et influence les écoulements en amont jusqu'au seuil du pont de Montroz soit sur une distance de 3700ml.

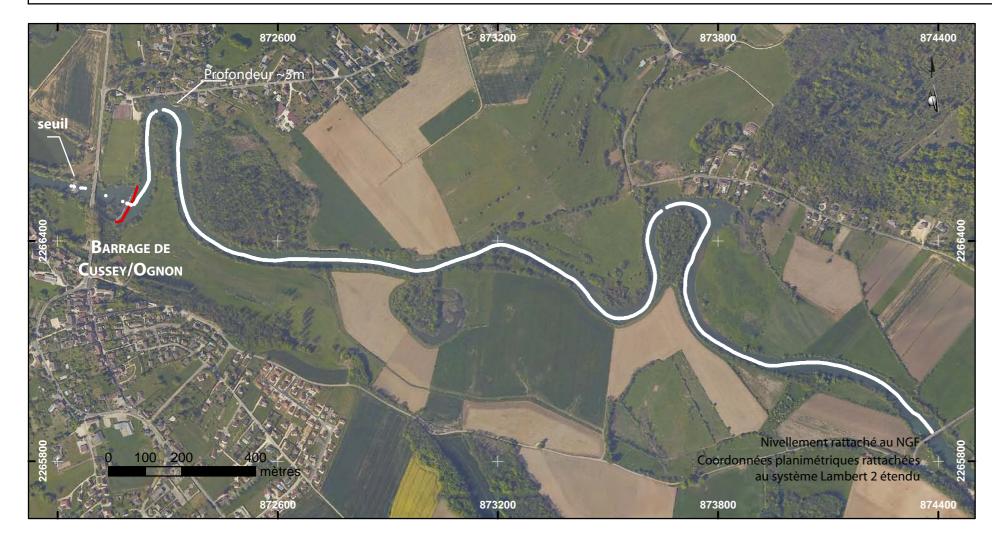
SUIVI TOPO-BATHYMÉTRIQUE ET GRANULOMÉTRIQUE SUR LE BASSIN VERSANT DE L'OGNON BATHYMÉTRIE DU BARRAGE DE CUSSEY SUR L'OGNON - AVRIL 2012

L'ouvrage induit une chute à l'étiage d'environ 1.85mm et influence les écoulements en amont jusqu'au seuil du pont de Geneuille/Bussières soit sur une distance de 3500ml.

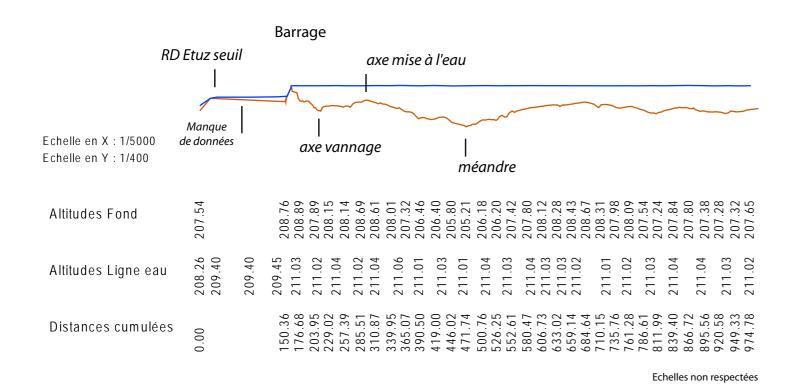
PROFIL EN LONG PARTIEL DU FOND DU CHENAL ET DE LA LIGNE D'EAU AU DROIT DU BARRAGE

Plus à l'aval, le profil en long est calé sur le seuil du pont de la RD d'Etuz.

Coupe - schéma de principe

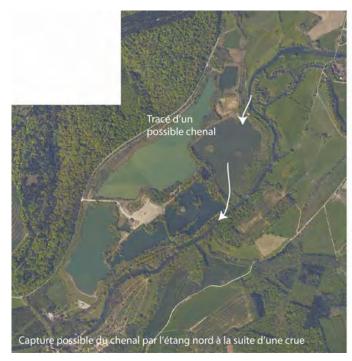
Seuil submersible entre l'étang nord et l'Ognon permettant de connecter en période de crue l'étang à l'Ognon tout en assurant un écoulement régulier peu érosif. (cliché du 29/11/2012).

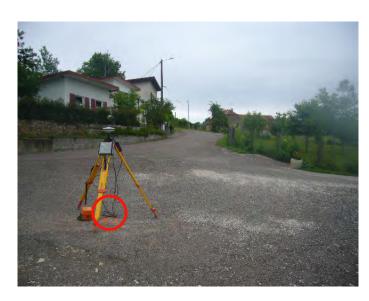
Fiche Descriptive des Stations de Base GPS et des Points de Reperes Site de Rigney

BASE 890 086.593 2 274 114.922 232.685

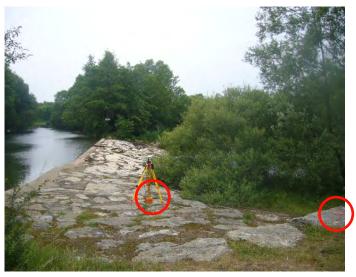
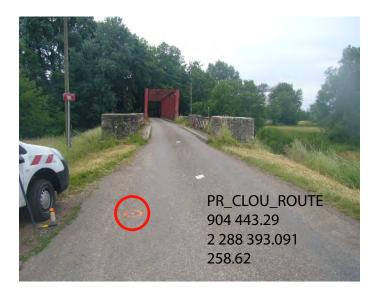
FICHE DESCRIPTIVE DES STATIONS DE BASE GPS ET DES POINTS DE REPERES SITE DE PONT SUR L'OGON

BASE 904 833.659 2 288 366.026 256.976

PR_PEINTURE 904 836.541 2 288 371.249 257.694

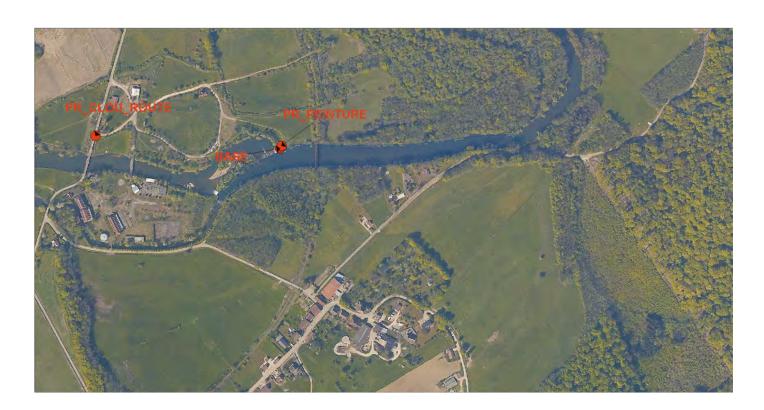
FICHE DESCRIPTIVE DES STATIONS DE BASE GPS ET DES POINTS DE REPERES SITE DE PONT SUR L'OGON

REPERE DE NIVELLEMENT S.F.K3 - 266

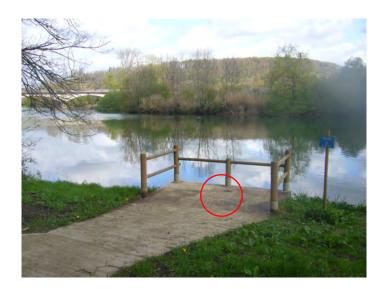
Fiche Descriptive des Stations de Base GPS et des Points de Reperes Site du Barrage de Bussières

PR_CROIX
X: 874469.579
Y: 2265746.539
Z: 211.64

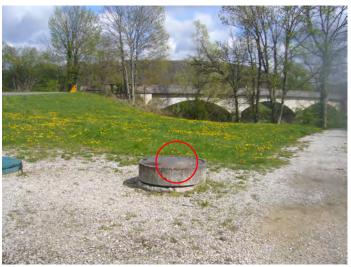
PR_CROIX X: 874361.853 Y: 2265799.376 Z: 214.932 PR_CLOU_ROUTE X: 874352.758 Y: 2265787.364 Z: 214.722

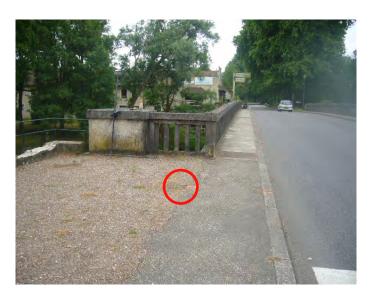
Fiche Descriptive des Stations de Base GPS et des Points de Reperes Site de Pesmes

PR_CLOU_PONT_RD 844 228.409 2 258 131.843 194.968

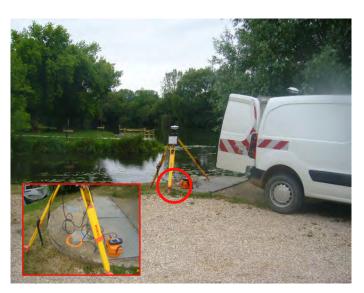
BASE 844 359.248 2 258 157.405 192.571

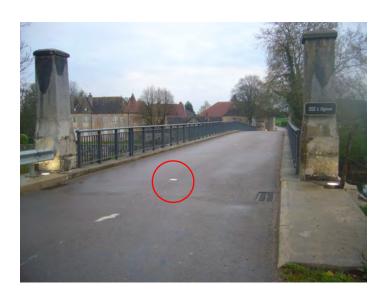
FICHE DESCRIPTIVE DES STATIONS DE BASE GPS ET DES POINTS DE REPERES SITE DU BARRAGE DE OLLANS

PR_CLOU_ROUTE X: 894525.742 Y: 2276036.914 Z: 241.617

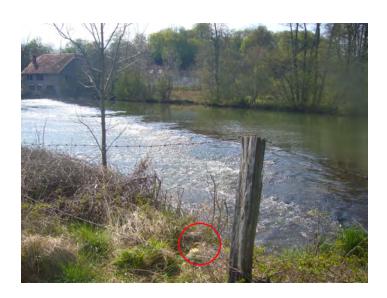
Fiche Descriptive des Stations de Base GPS et des Points de Reperes Site du Barrage de Montroz

PR_CLOU_ROUTE X: 897725.927 Y: 2280926.049 Z: 244.084

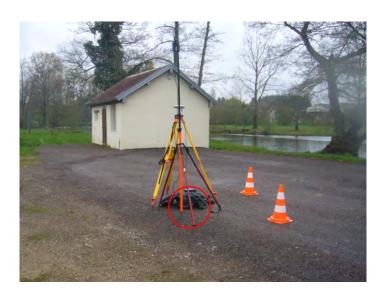
SITE DU BARRAGE DE MONTBOZON

PR_CLOU_ROUTE X:896095.791 Y:2281299.458 Z:242.541

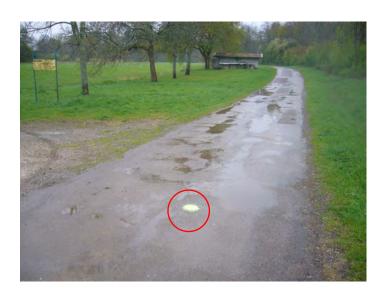
Fiche Descriptive des Stations de Base GPS et des Points de Reperes Site du Barrage de Montferney

PR_CLOU_ROUTE X: 900871.404 Y: 2283550.955 Z: 248.882

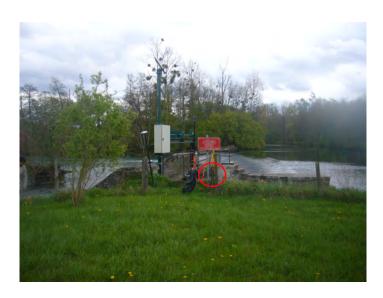
Fiche Descriptive des Stations de Base GPS et des Points de Reperes Site du Barrage de Moncley

PR_CROIX_PEINTURE_BARRAGE

X: 868782.962 Y: 2262916.945 Z: 208.99 PR_NGF_RIVE_GAUCHE

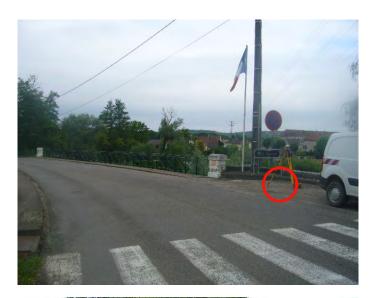
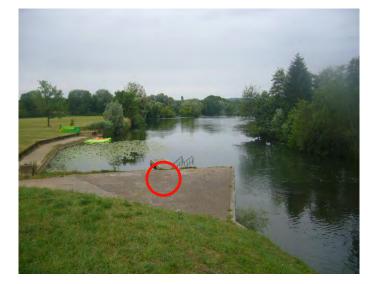
Fiche Descriptive des Stations de Base GPS et des Points de Reperes Site de Marnay

BASE 860 083.789 2 260 148.278 205.428

PR_CLOU_RG_BASEBATHY 860 085.827 2 260 108.693 201.188

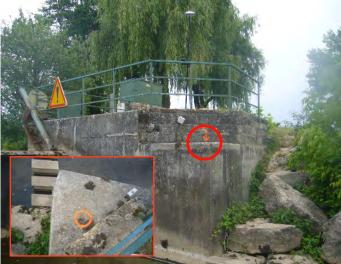
PR_CLOU_RG_VANNE 860 126.254 2 260 257.503 201.912

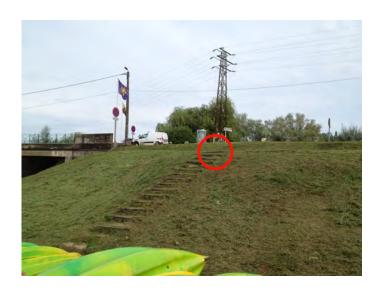
Fiche Descriptive des Stations de Base GPS et des Points de Reperes Site de Marnay

PR_CROIX_PEINTURE 860094.616 2260123.408 203.626

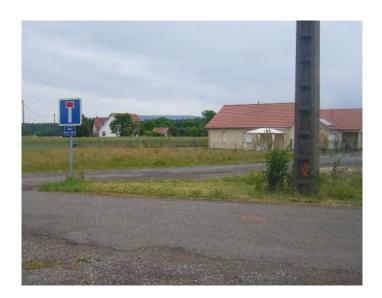
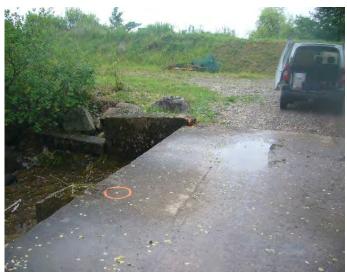
Fiche Descriptive des Stations de Base GPS et des Points de Reperes Site de Lure

PR_CROIX_PONT X:914120.233 Y: 2306310.408 Z: 296.231

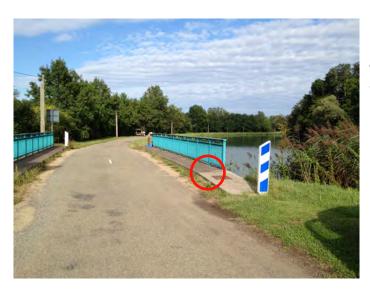
Fiche Descriptive des Stations de Base GPS et des Points de Reperes Site de Heuilley sur Saone

PR_CROIX_PEINTURE 836495.642 2263944.97 186.483

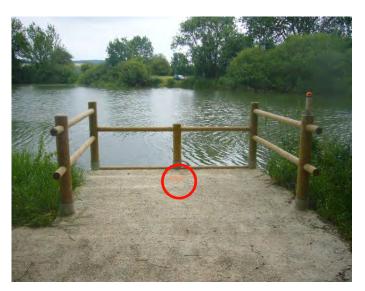
Fiche Descriptive des Stations de Base GPS et des Points de Reperes Site de Chenevrey

PR_BASE_BATHY 858 094.977 2 257 918.437 200.299

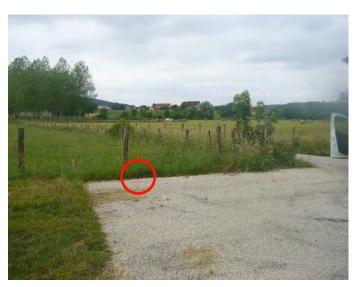
PR_CLOU 858 137.367 2 257 856.514 200.474

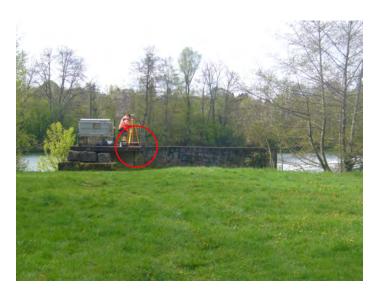
Fiche Descriptive des Stations de Base GPS et des Points de Reperes Site du Barrage de Cussey sur l'Ognon

PR_CLOU_BARRAGE X: 872214.561 Y: 2266549.119 Z: 212.973

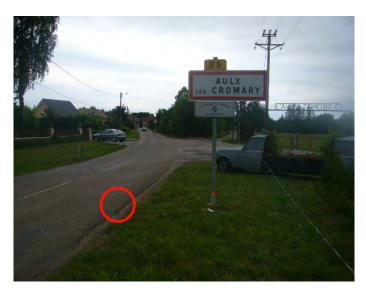
FICHE DESCRIPTIVE DES STATIONS DE BASE GPS ET DES POINTS DE REPERES SITE DE AULX LES CROMARY

PR_CLOU_ROUTE 885 048.508 2 270 377.125 224.619

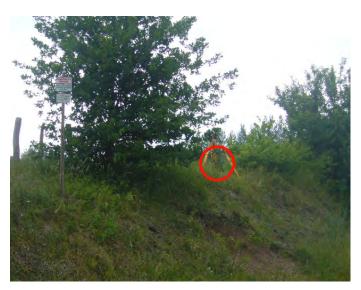
BASE 885 093.46 2 270 397.725 224.294

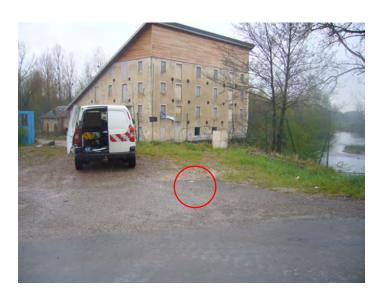
Site du Barrage de Maussans

PR_CLOU_ROUTE X: 895977.403 Y: 2277334.125 Z: 242.531

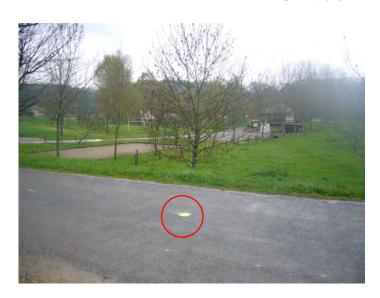
Fiche Descriptive des Stations de Base GPS et des Points de Reperes Site du Barrage de La Forge

PR_CLOU_ROUTE X:899173.849 Y:2283477.429 Z:249.803

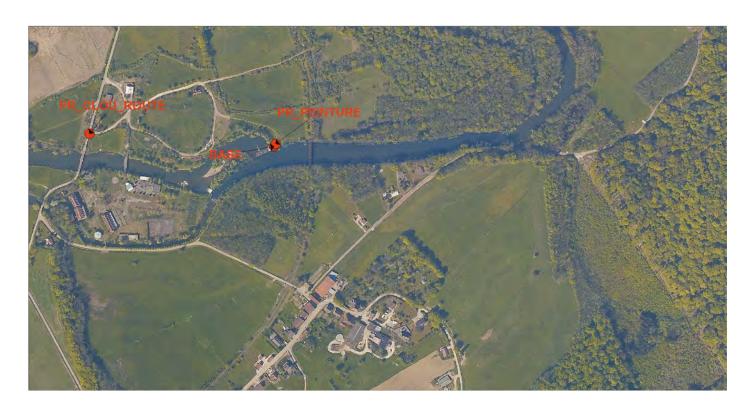
Fiche Descriptive des Stations de Base GPS et des Points de Reperes Site de Pont Sur l'Ogon

REPERE DE NIVELLEMENT S.F.K3 - 266

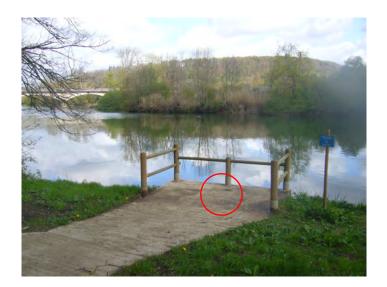
Fiche Descriptive des Stations de Base GPS et des Points de Reperes Site du Barrage de Bussières

PR_CROIX
X: 874469.579
Y: 2265746.539
Z: 211.64

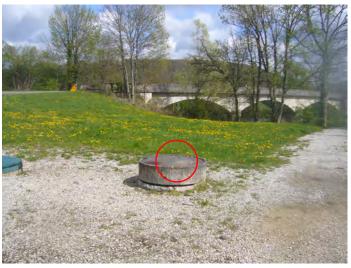
PR_CROIX X: 874361.853 Y: 2265799.376 Z: 214.932 PR_CLOU_ROUTE X: 874352.758 Y: 2265787.364 Z: 214.722

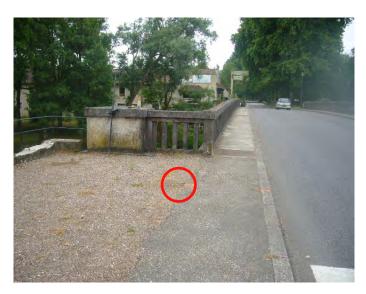
Fiche Descriptive des Stations de Base GPS et des Points de Reperes Site de Pesmes

PR_CLOU_PONT_RD 844 228.409 2 258 131.843 194.968

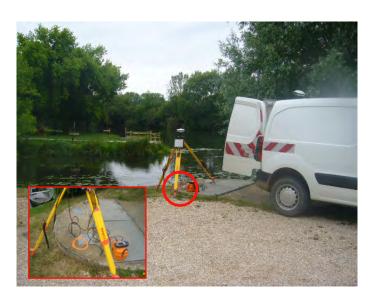
BASE 844 359.248 2 258 157.405 192.571

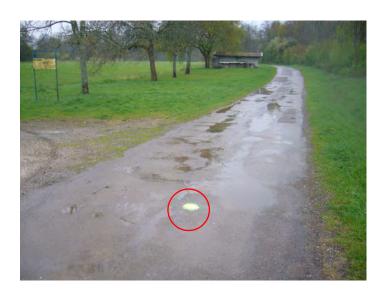
Fiche Descriptive des Stations de Base GPS et des Points de Reperes Site du Barrage de Montferney

PR_CLOU_ROUTE X: 900871.404 Y: 2283550.955 Z: 248.882

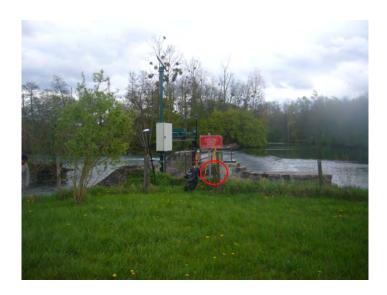
Fiche Descriptive des Stations de Base GPS et des Points de Reperes Site du Barrage de Moncley

PR_CROIX_PEINTURE_BARRAGE

X: 868782.962 Y: 2262916.945 Z: 208.99 PR_NGF_RIVE_GAUCHE

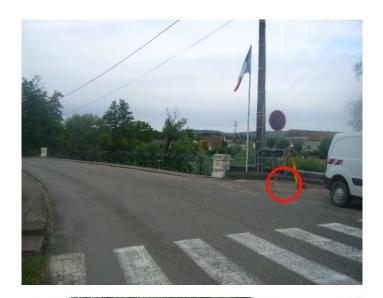
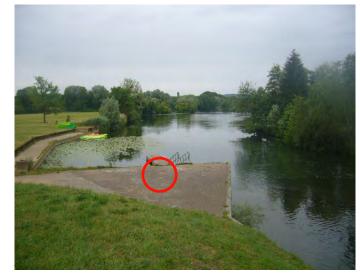
Fiche Descriptive des Stations de Base GPS et des Points de Reperes Site de Marnay

BASE 860 083.789 2 260 148.278 205.428

PR_CLOU_RG_BASEBATHY 860 085.827 2 260 108.693 201.188

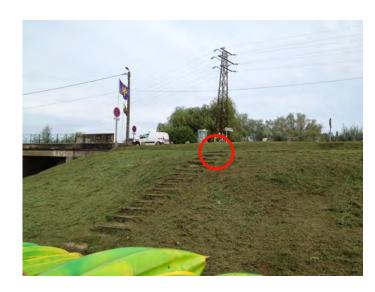
Fiche Descriptive des Stations de Base GPS et des Points de Reperes Site de Marnay

PR_CROIX_PEINTURE 860094.616 2260123.408 203.626

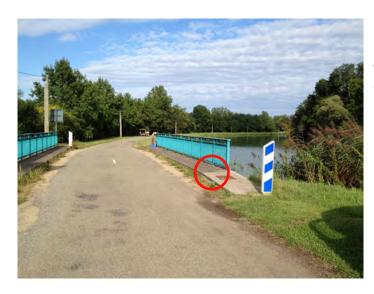
PR_CROIX_PEINTURE 836495.642 2263944.97 186.483

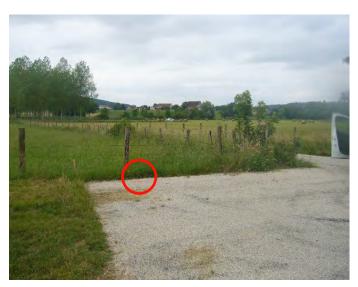
PR_BASE_BATHY 858 094.977 2 257 918.437 200.299

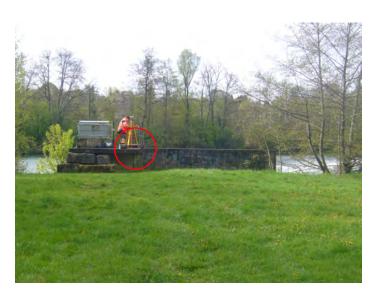
PR_CLOU_BARRAGE X: 872214.561 Y: 2266549.119 Z: 212.973

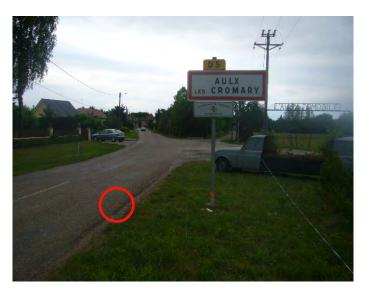
PR_CLOU_ROUTE 885 048.508 2 270 377.125 224.619

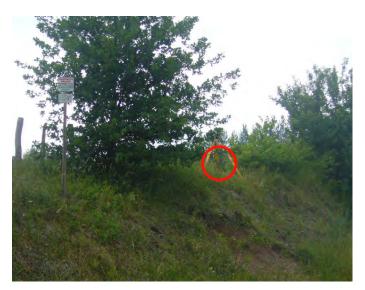
BASE 885 093.46 2 270 397.725 224.294

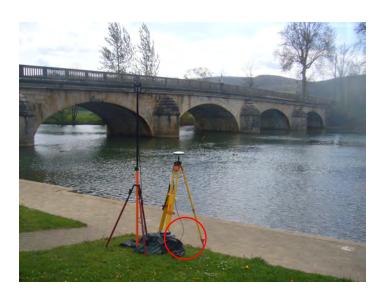
PR_CLOU X: 877996.588 Y: 2266299.189 Z: 215.697

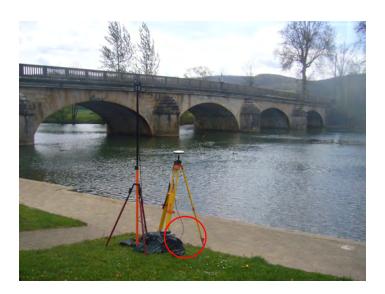
PR_CLOU X: 877996.588 Y: 2266299.189 Z: 215.697
